# ZAMKI KRZYŻACKIE NA ZIEMI CHEŁMIŃSKIEJ W ŚWIELE NAJNOWSZYCH BADAŃ WYBRANYCH OBIEKTÓW

MARCIN WIEWIÓRA

## TEUTONIC ORDER CASTLES IN THE CHEŁM REGION IN THE LIGHT OF NEW RESEARCH OF SELECTED SUBJECTS

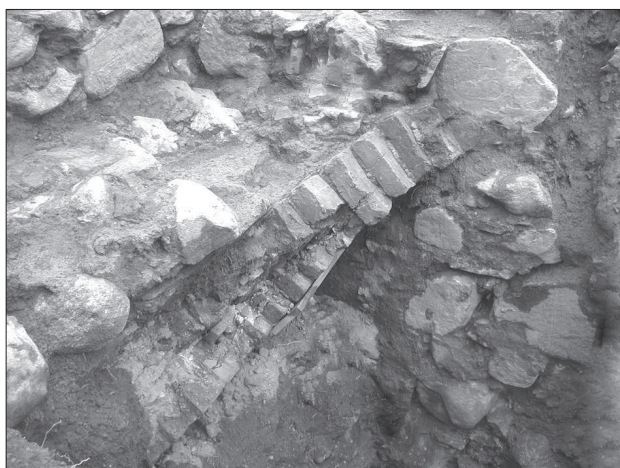
2. Papowo Biskupie. Skrzydło południowe zamku. Widok piwnicy z pozostałością sklepienia, fot. M. Wiewióra  
2. Papowo Biskupie. The southern wing of the castle. View of the cellar and vault relicts, photo: M. Wiewióra

archeologiczno-architektonicznych było przede wszystkim rozpoznanie charakteru nawarstwień na zamku i przedzamczu, synchronizacja chronologiczno-przestrzenna warstw z murami zamku i próba rekonstrukcji dziejów budowli w oparciu o pozyskany w trakcie badań materiał zabytkowy. Badania pozwoliły rozpoznać szczegóły konstrukcyjne ław fundamentowych trzech skrzydeł zamku. Ustalono poziom posadowienia stopy oraz określono relacje zachodzące pomiędzy murami a zarejestrowanym układem warstw kulturowych. Prowadzono również badania piwnic ciągnących się wzdłuż budynku północnego skrzydła zamku od strony dziedzińca oraz piwnic zachodniego i południowego skrzydła. Podczas badań archeologiczno-architektonicznych uzyskano również cenne informacje na temat warsztatu budowlanego i szczegółów wystroju budowli (il. 2).

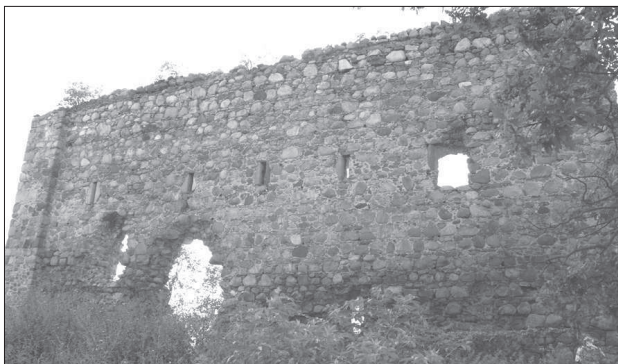
4. Papowo Biskupie. Widok elewacji skrzydła wschodniego zamku, fot. M. Wiewióra

4. Papowo Biskupie. Elevation view of the east wing of the castle, photo: M. Wiewióra

Zachowane mury przedzamcza i obwodowe zamku charakteryzuje duża różnorodność (il. 3-4). Mury przedzamcza wzniesiono z granitowych kamieni łamanych i otoczków łączonych zaprawą wapienną. W ten sam sposób wzniesiono mury zamku wysokiego. W zachowanych do dziś obrzeżach, węgarach i koronie oraz w posadzkach kondygnacyjnych ganków obronnych wykorzystano cegły w układzie mieszanym (wysklepki, węgary okienne i wnęki przyściennie) lub wendyjskim (w licu elewacji). Do budowy sklepień i wypełnienia wysklepek użyto krótszych cegieł, tzw. „dziewiątek”. W piwnicach, na parterze i na pierwszym piętrze zachowały się w oporach resztki żagli sklepiennych lub łęków przyściennych po sklepieniach krzyżowych. W kaplicy i kapitularzu w skrzydle północnym były sklepienia krzyżowo-żebrowe<sup>10</sup>. Opory sklepień wsparto na de-

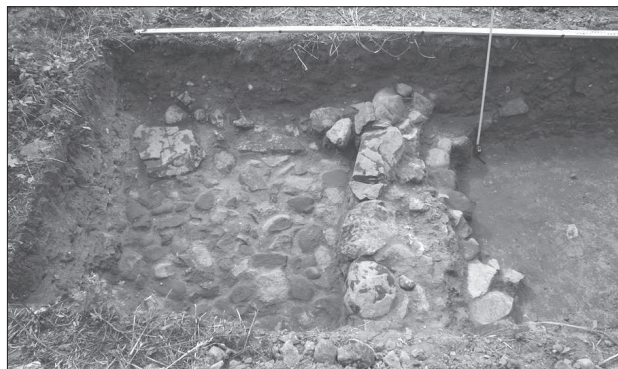
7. Papowo Biskupie. Dziedziniec zamku. Widok bruku i podmurówki oparcia arkad krużganka, fot. M. Wiewióra

7. Papowo Biskupie. The courtyard of the castle. View of the pavement and foundations of the support of the cloister arcade, photo: M. Wiewióra

cej szczegółów dotyczących dziedzińca zamkowego, kształtem zbliżonego do kwadratu. W czterech wykopach odsłonięto dobrze zachowany bruk wyściełający alejki krużganka oraz podmurówkę arkad (il. 7). Szczególnie bogaty wystrój wnętrza zamku w Papowie Biskupim miała sala kapitularza, znajdująca się prawdopodobnie w skrzydle północnym zamku, po jego stronie zachodniej, na pierwszym piętrze (il. 8)<sup>15</sup>. Pomieszczenie było pokryte trójprzęsłowym sklepieniem krzyżowo-żebrowym wspartym na kamiennych nasadach i słupkach z konsolami<sup>16</sup>. Do dziś w kaplicy zachowało się 5, a w kapitularzu 8 słupów. W wielu miejscach czytelne są fragmenty kształtek zastosowanych w celu złagodzenia narożników w otworach okiennych i wnękach<sup>17</sup>. W ścianie północnej kapitularza znajdowały się trzy ostrołukowe okna, w ścianie zachodniej - jedno<sup>18</sup>. Pewne elementy wykończenia kapitularza nawiązują do zastosowanych w Gniewie<sup>19</sup>. W 1405 roku przybył do Papowa Jorge Beschiden, słynny budowniczy sklepień, a w 1407 roku nieznanymi z imienia cieślami<sup>20</sup>. Nie znamy zakresu wykonanych przez nich prac. Profil kształtek żebrowych wskazuje raczej na wcześniejszy okres budowy sklepień, tożsamy ze wzniesieniem zamku pod koniec XIII wieku. Podczas badań prowadzonych we wnętrzu kaplicy, obok cegieł z profilami dwuwklęsłowymi, pozyskano osiem kształtek żebrowych o profilach gruszkowych stosowanych od końca XIII wieku, a powszechnych w wieku XIV<sup>21</sup>. Na każdej z odkrytych kształtek zachowały się znaki kamieniarskie – montażowe. Podobne znaki montażowe znajdują się na ceramicznych elementach zamku malborskiego<sup>22</sup>.

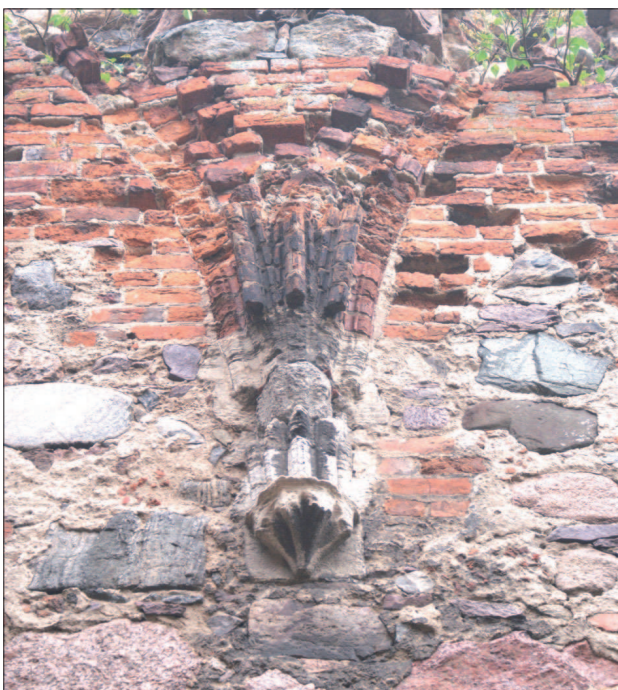
5. Papowo Biskupie. Skrzydło północne zamku. Kapitułarz. Widok konsoli sklepiennej, fot. M. Wiewióra

5. Papowo Biskupie. The northern wing of the castle. Chapter-house. View of the console vaults, photo: M. Wiewióra

koracyjnych konsolkach z wapienia (il. 5)<sup>11</sup>. Z pewnością część pomieszczeń przekryta była stropami belkowymi, na co wskazują wsporniki dla osadzenia belek. Na parterze i w piwnicach występują charakterystyczne otwory szczelinowe wykonane z ciosów granitowych<sup>12</sup>. Otwory okienne w zamkowej kaplicy i kapitularzu rozglifiono obustronnie i obramowano ceglami zwykłymi i kłińcowymi oraz profilowanymi w krawędziach i w laskach węgarowych. Pozostałe otwory wykończono podobnie – od strony zewnętrznej były to pionowe szczeliny typu strzelnicowego oprawione w ciosy granitowe i przykryte kamieniem bądź ciosem (il. 6)<sup>13</sup>. Do dnia dzisiejszego zachowały się tylko cztery otwory drzwiowe. Są one jednak na tyle zniszczone, że czytelne pozostają jedynie pozostałości przyłg i wnęk. W podobnym stanie zachowały się otwory pierwszego piętra – do kaplicy i kapitularza. Niewiele wiadomo na temat zamkowego krużganka. Prawdopodobnie był dwu- lub trzykondygnacyjny, zaopatrzony w dach pulpitowy ze spadem w kierunku dziedzińca, nakryty dachówką ceramiczną<sup>14</sup>. Badania archeologiczne ujawniły wię-

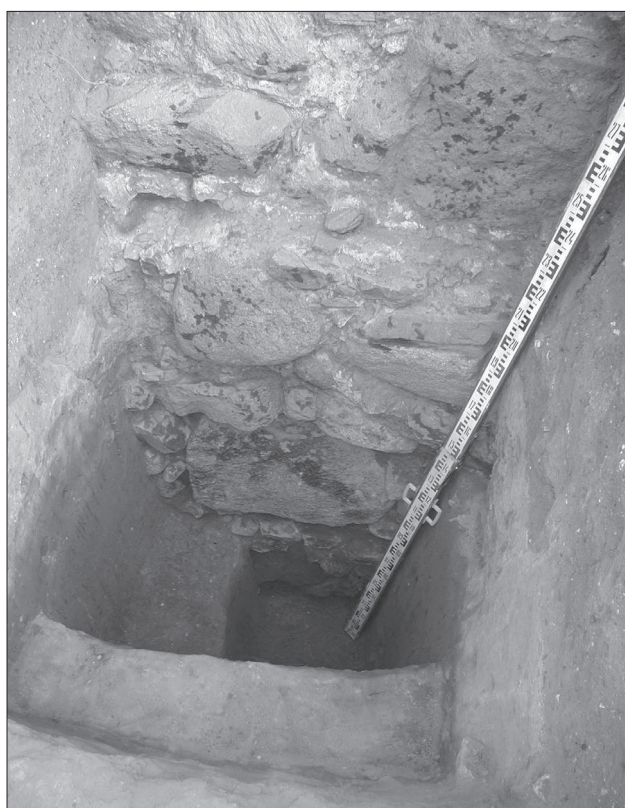
10. Papowo Biskupie. Skrzydło południowe zamku. Lico ściany fundamentu, fot. M. Wiewióra  
10. Papowo Biskupie. The southern wing of the castle. The outer face of the foundation wall, photo: M. Wiewióra

ściany oparto na masywnym fundamencie zagłębionym pod powierzchnią ziemi, do głębokości ponad 4 m poniżej poziomu dziedzińca (il. 10). Badania archeologiczne wykazały bezspornie, że podpiwniczenia znajdowały się również w południowym skrzydle zamku (il. 11). W warstwie zasypiskowo-rozbiórkowej wnętrza tej piwnicy odsłonięto relikty częściowo rozebranego muru ściany działowej wyznaczającej dwa sklepione, nierównej wielkości pomieszczenia. W trzech odkrywkach odsłonięto pozostałości narożnika skrzydeł południowego (tzw. domu komtura) i zachodniego. W południowo-wschodnim narożniku budynków skrzydła zachodniego i południowego odsłonięto także relikty murów oraz pozostałości kamiennych ościeży wejścia(?) do budynku skrzydła południowego (il. 12). W wykopie eksplorowanym przy licu wschodnim wschodniego muru obwodowego, w pobliżu narożnika południowo-wschodniego, odsłonięto natomiast fragment piwnicy z zachowanym na ścianie podparciem sklepienia krzyżowego. Podczas badań skrzydła północnego odsłonięta została prowadząca do piwnicy klatka schodowa (il. 13-14).

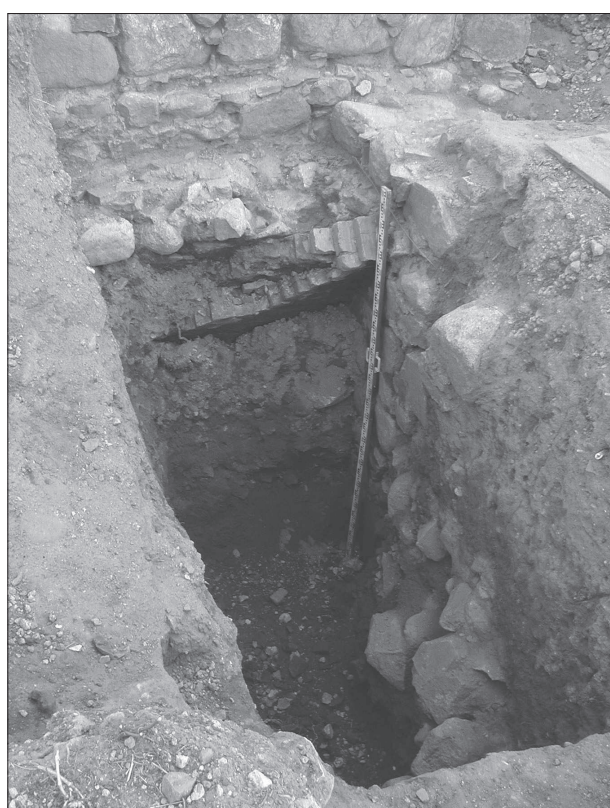
11. Papowo Biskupie. Skrzydło południowe zamku. Widok fragmenty piwnicy i reliktyw sklepienia, fot. M. Wiewióra  
11. Papowo Biskupie. The southern wing of the castle. View of the cellar and vault relicts, photo: M. Wiewióra

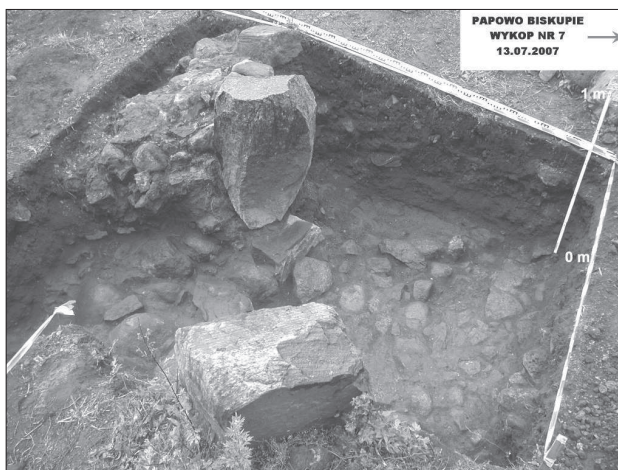
12. Papowo Biskupie. Skrzydło południowe zamku. Fragment bruku alejki krużganku i pozostałości wejścia do budynku (?), fot. M. Wiewióra

12. Papowo Biskupie. The southern wing of the castle. Fragment of the cloister and the remains of the entrance to the building (?), photo: M. Wiewióra

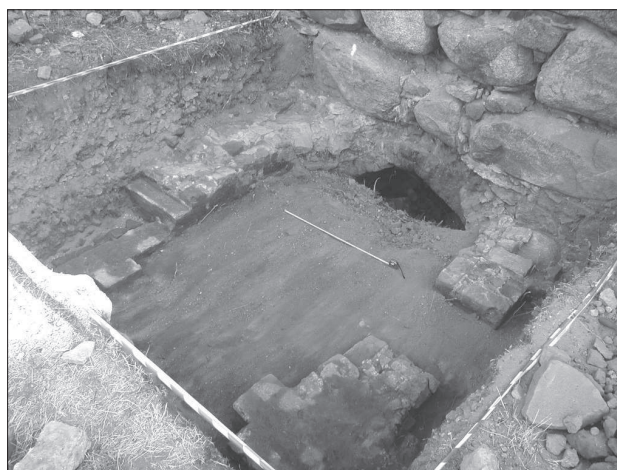
13. Papowo Biskupie. Skrzydło północne - od strony dziedzińca. Widok korony murów klatki schodowej prowadzącej do piwnicy, fot. M. Wiewióra

13. Papowo Biskupie. The northern wing. View from the courtyard of the cellar staircase wall, photo: M. Wiewióra

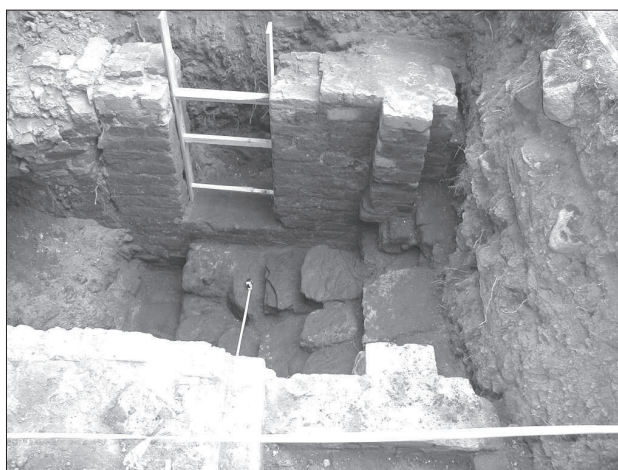
14. Papowo Biskupie. Skrzydło północne - od strony dziedzińca. Widok odsłoniętej klatki schodowej prowadzącej do piwnicy, fot. M. Wiewióra

14. Papowo Biskupie. The northern wing. View from the courtyard of the exposed staircase leading into the cellar, photo: M. Wiewióra

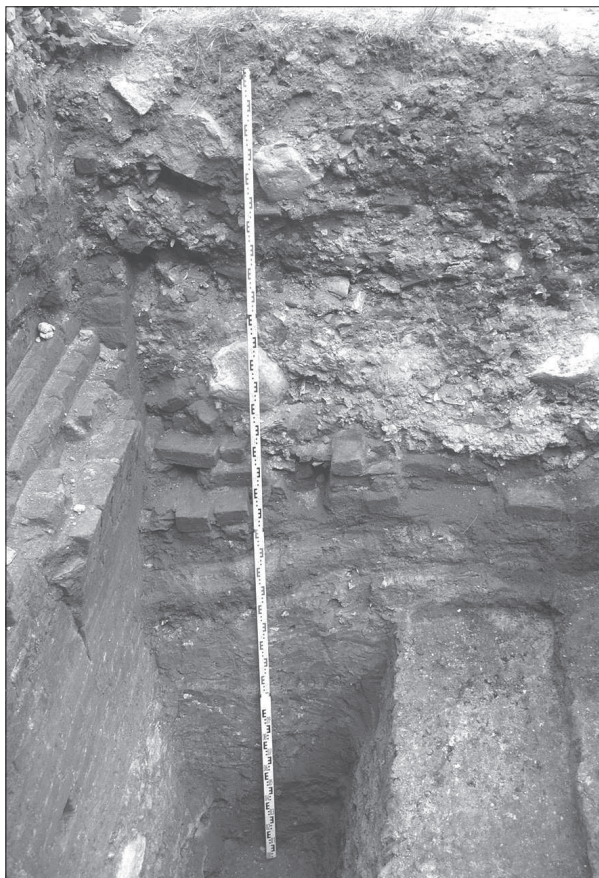
17. Radzyń Chełmiński. Skrzydło zachodnie zamku. Widok piwnicy odsłoniętej w wykopie 10, fot. M. Wiewióra

17. Radzyń Chełmiński. West wing of the castle.  
View of the cellar exposed in the trench no. 10,  
photo: M. Wiewióra

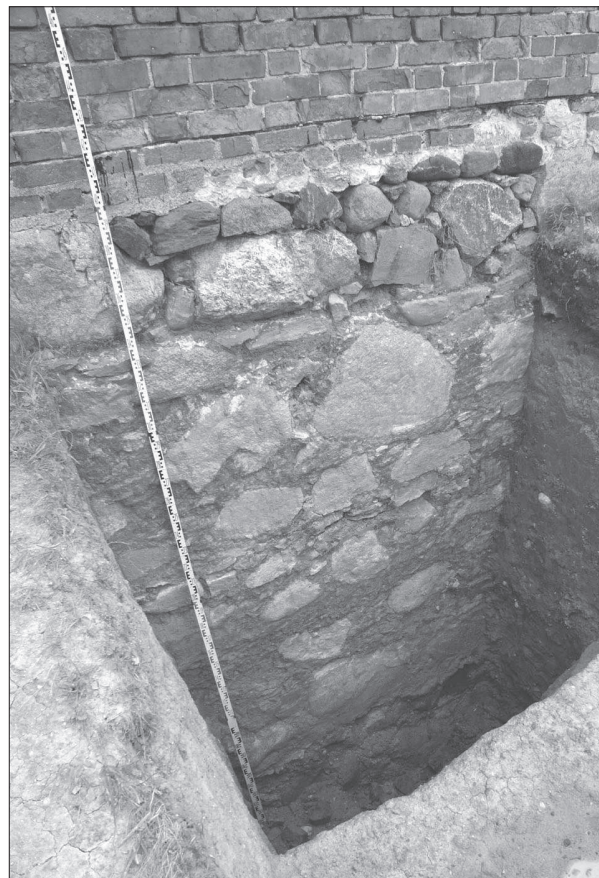
18. Radzyń Chełmiński. Skrzydło zachodnie zamku. Widok lica fundamentu muru zachodniego skrzydła zachodniego zamku, fot. M. Wiewióra

18. Radzyń Chełmiński. West wing of the castle. View of the  
western face of the foundation wall in the castle west wing,  
photo: M. Wiewióra

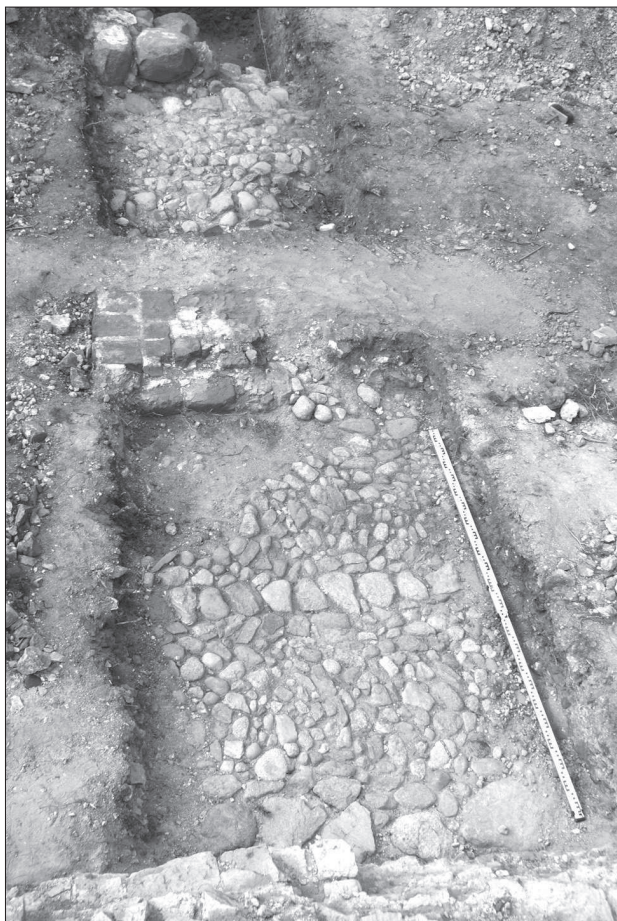
26. Wąbrzeźno. Widok bruku piwnic w skrzydle południowym, fot. M. Wiewióra

26. Wąbrzeźno. View of the cellars pavement in the castle southern wing, photo: M. Wiewióra
