DETAL ARCHITEKTONICZNY KAMIENIC WARSZAWSKICH W DRUGIEJ POŁOWIE XIX I NA POCZĄTKU XX WIEKU: BALKONY¹

JADWIGA ROGUSKA

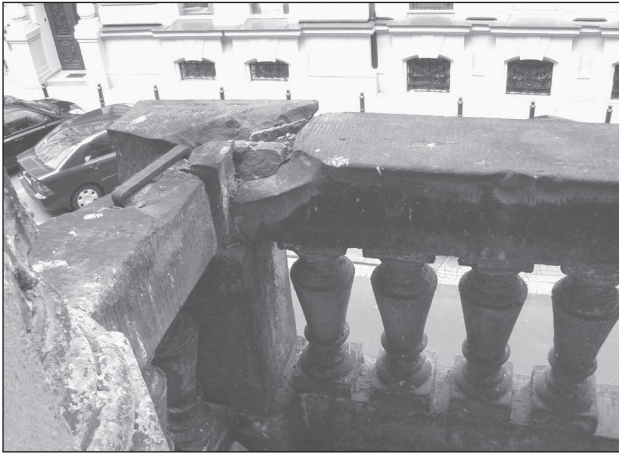
7. Fragment kamiennej balustrady w kamienicy przy ul. Foksal 15. Fot. A. Rostkowska, 2008
 7. Fragment of stone balustrade in the tenement house at 15 Foksal St. Photo: A. Rostkowska, 2008

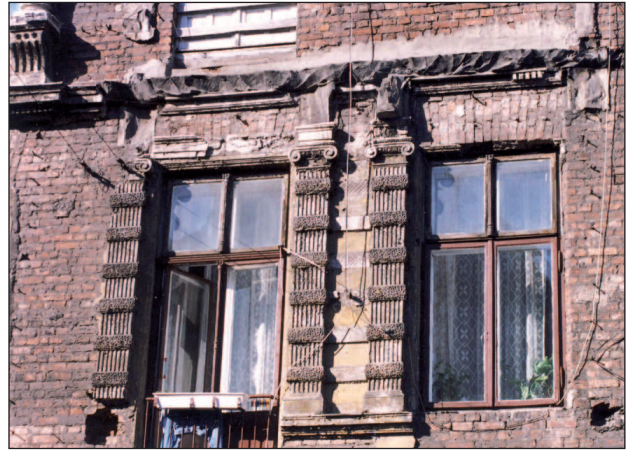
8. Relikty płyty i wsporników balkonu w kamienicy przy ul. Mokotowskiej 73. Fot. J. Roguska, 2004
 8. Relicts of the slab and truss of the balcony in the tenement house at 73 Mokotowska St. Photo: J. Roguska, 2004

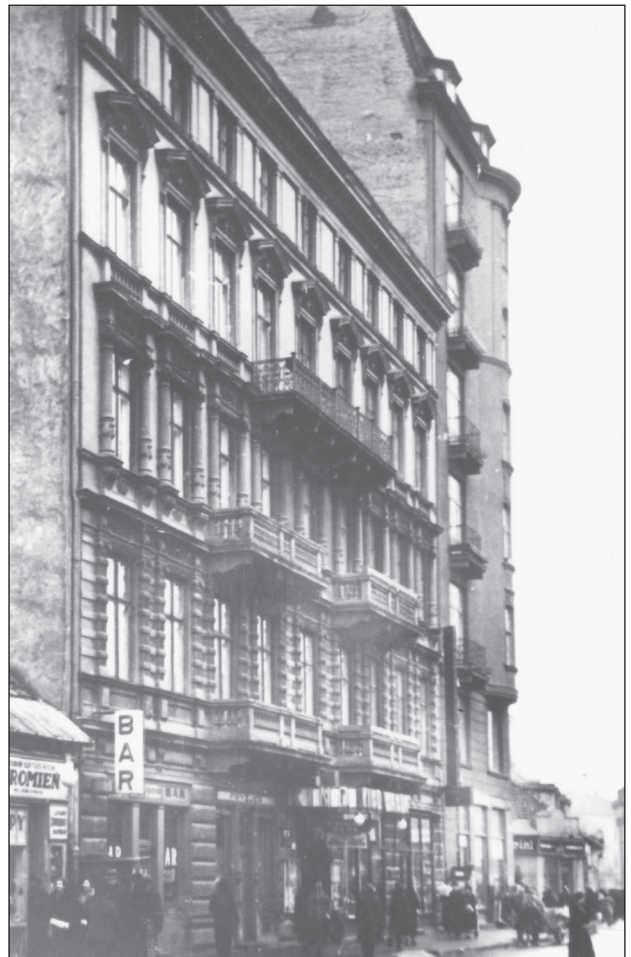
8a. Widok kamienicy przy ul. Mokotowskiej 73. Archiwum m. st. Warszawy (dalej APW). Zbiór fotografii Referatu Gabarytów, 1938
 8a. View of the tenement house at 73 Mokotowska St. Archive of the capital city of Warsaw (hereinafter referred to as the APW). Photo collection of Referatu Gabarytów, 1938

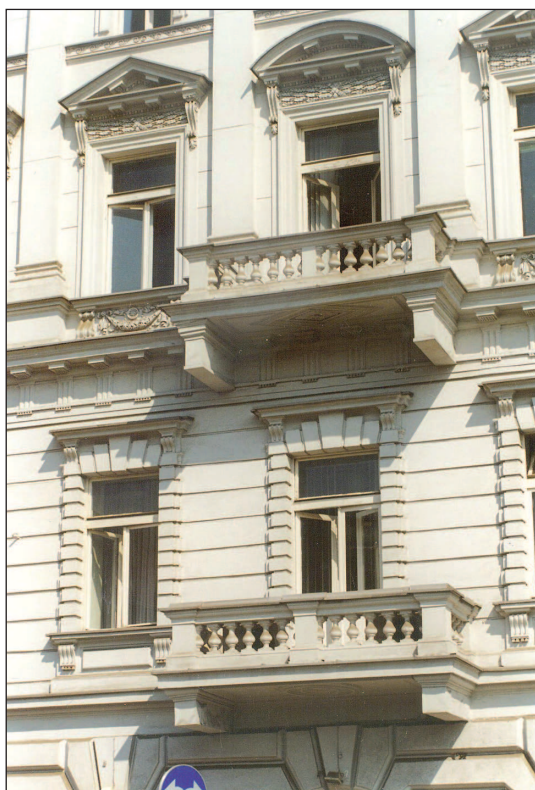
9. Widok balkonów w kamienicy przy ul. Brackiej 2. Fot. J. Roguska, 2004

9. View of the balconies in the tenement house at 2 Bracka St. Photo: J. Roguska, 2004

formy kamiennych balkonów pierwszego i drugiego piętra, jak na przykład w kamienicy Fuchsa przy ul. Brackiej 1 z lat 1883-84, wg projektu Józefa Husa (il. 9), gdzie prostokątne przekroje belek wspierających płyty balkonowe mogą wskazywać na użycie wewnątrz belek stalowych oraz zastąpienie szlachetnego, ale drogiego i trudnego w obróbce kamienia, tańszymi i umożliwiającymi przemysłową produkcję materiałami, jak żelazo i cement. Żelazną, odsłoniętą konstrukcję wsporników balkonów (dwuteowe belki stalowe) można obserwować w kamienicach warszawskich pozbawionych pierwotnego wystroju w czasie działań wojennych i pozostających do dziś w tym stanie, jak fasada kamienicy Elbingera z domem frontowym z około 1900 r. (il. 10, 10a).

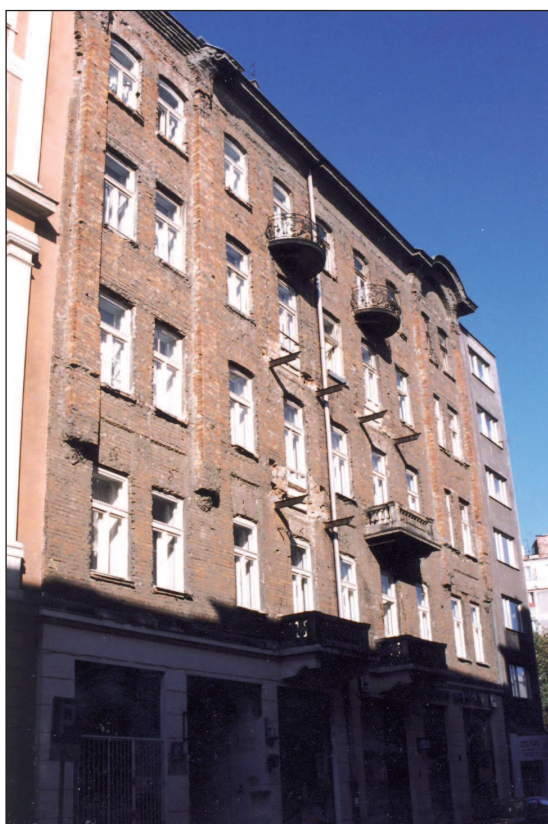
10. Widok kamienicy przy ul. Mokotowskiej 65. Fot. J. Roguska, 2004

10. View of the tenement house at 65 Mokotowska St. Photo: J. Roguska, 2004

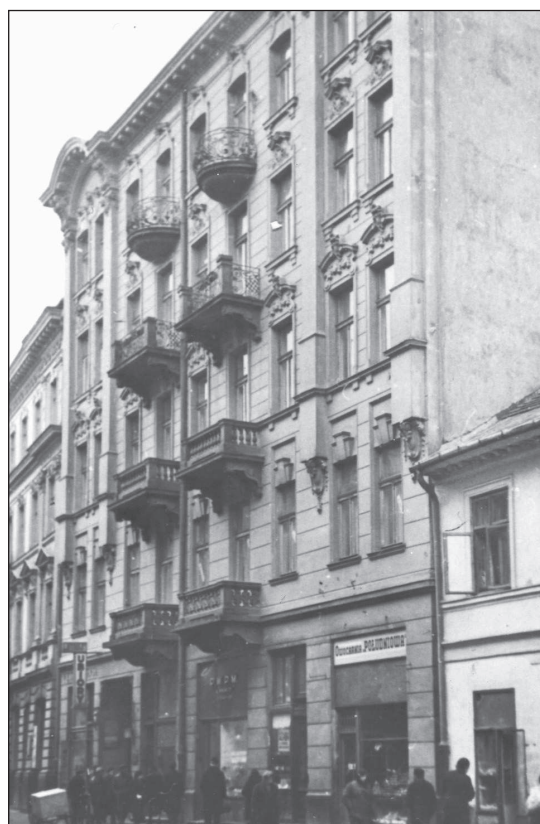
10a. Widok kamienicy przy ul. Mokotowskiej 65 w 1938 r. APW. Referat Gabarytów

10a. View of the tenement house at 65 Mokotowska St., 1938. APW. Referat Gabarytów

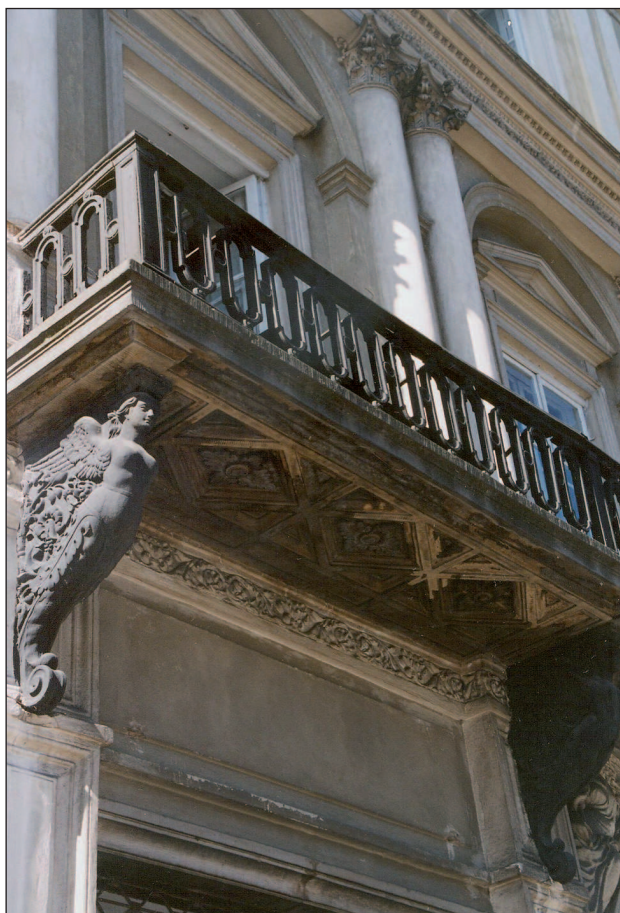
11. Balkon w kamienicy przy ul. Krakowskie Przedmieście 7.
Fot. J. Roguska, 2004

11. Balcony in the tenement house at 7 Krakowskie Przedmieście. Photo: J. Roguska, 2004

Oglądane od dołu spody płyt balkonowych miały zwykle skromną dekorację typu reliefowego z motywami prostokątów, kół, kwadratów, rozet, wycinaną w kamieniu, profilowaną w blasze, odlewana w przypadku płyt żeliwnych, formowaną w tynku (il. 11, 12, 14, 17).

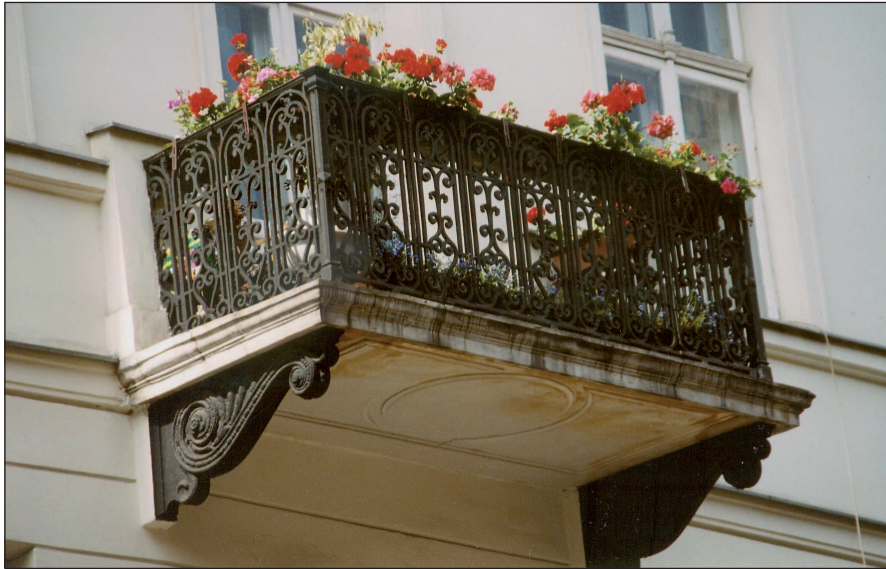
12. Balkon w kamienicy przy ul. Kruczej 13, róg ul. Wilczej. Fot. J. Roguska, 2004
12. Balcony in the tenement house at 13 Kruczej St, corner of Wilcza. Photo: J. Roguska, 2004

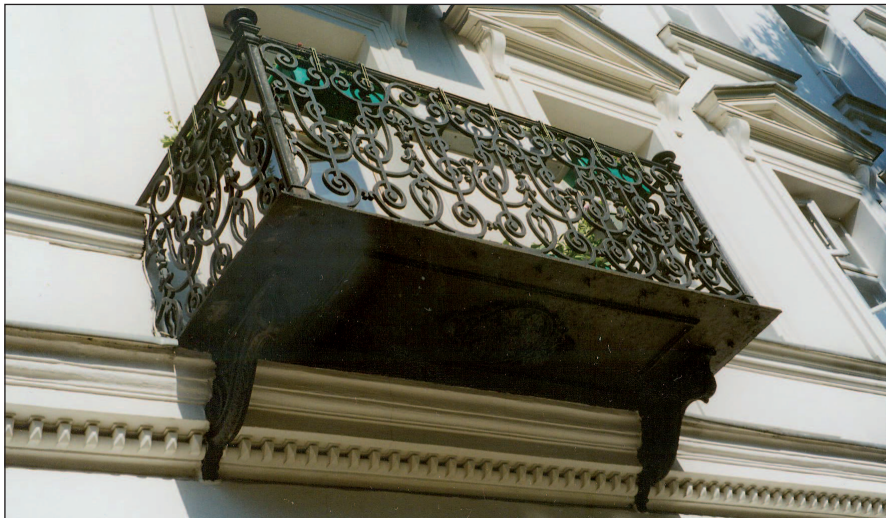
13. Balkon w kamienicy przy ul. Hożej 61. Fot. J. Roguska, 2004
13. Balcony in the tenement house at 61 Hoża. Photo: J. Roguska, 2004

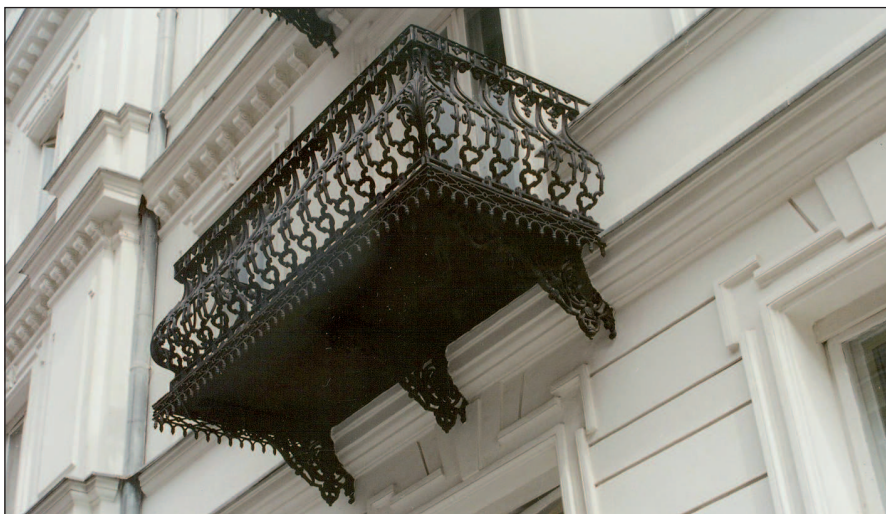
14. Balkon w domu przy ul. Śniadeckich 19. Fot. J. Roguska, 2004
14. Balcony in the house at 19 Śniadeckich. Photo: J. Roguska, 2004

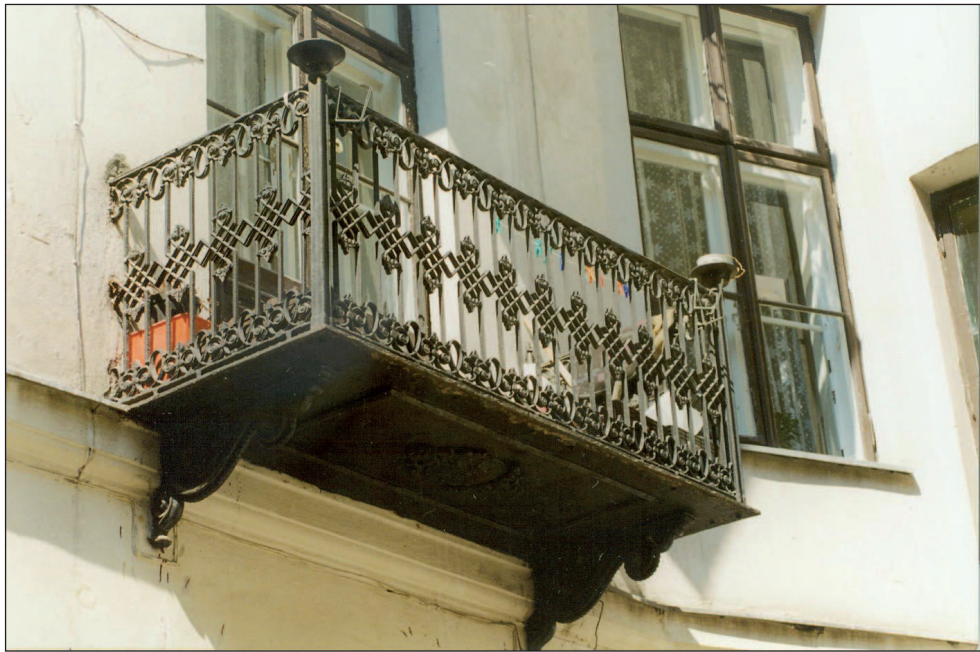
15. Balkon w podwórzu kamienicy przy ul. Nowogrodzkiej 10. Fot. J. Roguska, 2004
 15. Balcony in the courtyard of the tenement house at 10 Nowogrodzka. Photo: J. Roguska, 2004

Szczególnie częste było stosowanie żeliwa w balkonach neorenesansowych kamienic w latach 60. 70. i 80. XIX wieku. Powszechnie stosowano żeliwne wsporniki w formie konsol-esownic o rysunku dekoracji wykształconej w kamieniu w antycznych i renesansowych modylionach i żeliwne balustrady, jak w balkonach kamienicy przy ul. Kruczej 13 z lat 1889-90 (il. 12). Rozwinęła się tania i masowa produkcja balkonów w pełni żeliwnych, w których wsporniki, balustrada i płyta były z żeliwa, jak w kamienicy przy ul. Hożej 61 z 1888 roku (il. 13). Był to wzór balustrady dość popularny, w latach 90. XIX w. umieszczany już jednak raczej nie od frontu, a w podwórzu, jak w kamienicy przy ul. Chmielnej 20 z 1893 roku. Balkony żeliwne produkowane były w ograniczonej liczbie wzorów, toteż takie same można znaleźć w wielu kamienicach z tego samego mniej więcej czasu. Powtarzały się zwłaszcza balustrady. W niektórych modelach pełne wsporniki zastępowano ażurowymi, a balustrady otrzymywały bardziej ozdobne, obłe (neobarokowe) kształty, jak w domu przy ul. Śniadeckich 19 z 1891 roku (il. 14), choć w tym wypadku nie ma pewności czy nie jest to balkon wtórny. W latach 90. XIX w. postępował zmierzch balkonów żeliwnych, co oznaczało wycofywanie ich z fasad frontowych. Dotychczasowe wzory i żeliwny materiał znalazły zastosowanie w podrzędnych elewacjach od podwórza, jak np. w kamienicy przy ul. Nowogrodzkiej 10 z lat 1892-93 wg projektu Franciszka Braumana (il. 15) i tam – w podwórzach - utrzymały się dłużej.

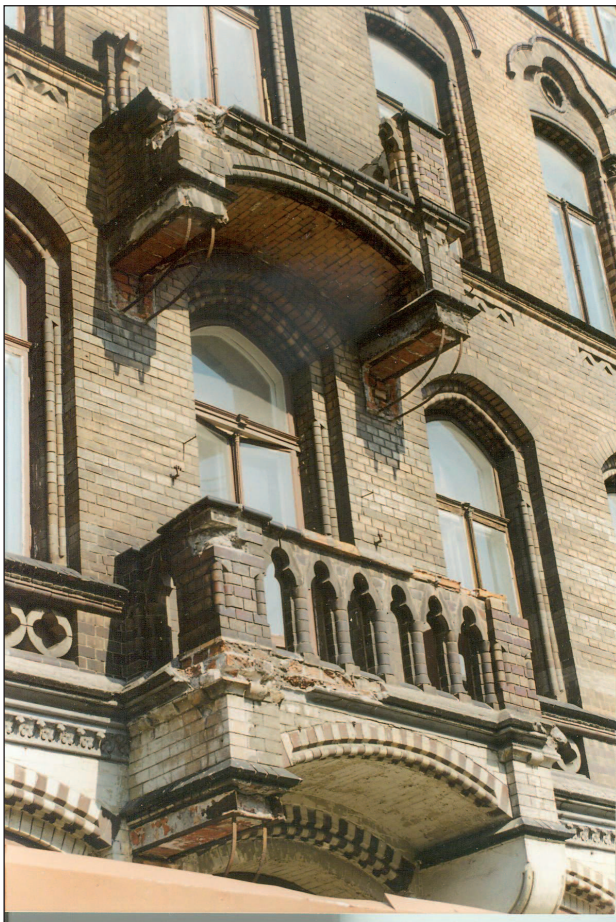
16. Uszkodzone balkony z odsłoniętą konstrukcją w kamienicy przy ul. Marszałkowskiej 72. Fot. J. Roguska, 1999
 16. Damaged balconies with exposed construction in the tenement house at 72 Marszałkowska St. Photo: J. Roguska, 1999

w 1897 r. wg projektu Edwarda Goldberga, gdzie podwójne belki dwuteowe podpierają ceglane sklepienie niosące płytę ceglana balkonu (il. 16). Wspierające balkon belki stalowe, razem z odpowiednio wygiętymi płaskownikami, wypełnione cegłą i cementem, tworzą potężnie wyglądającą pseudopodporę, na zewnątrz otynkowaną i sprawiającą wrażenie kamiennej. Stalowe belki dwuteowe odsłoniły się w wyniku destrukcji obudowy, jako rzeczywiste podpory balkonów pierwszego piętra w kamienicy przy ul. Szucha 3, z lat zapewne 1906-08 (il. 17), ale belki żelazne w balkonach wyższych kondygnacji nie są widoczne, pokryte formami z blachy, modelowanymi i profilowanymi na wzór wsporników kamiennych. Upodobnianie obudowy z blachy do materiału kamiennego osiągnano przez odpowiedni kształt, profilowanie, malowanie blachy na kolor „kamienisty”, pokrywanie piaskiem, tynkiem. Blaszane, dekoracyjne wsporniki, naśladujące kamień, pokrywające belkę stalową, lub stanowiące tylko uzupełnienie tradycyjnej formy w przypadku płyty Kleina, występowały często w balkonach kamienic warszawskich w ostatnich dwóch dekadach XIX i na początku XX wieku.

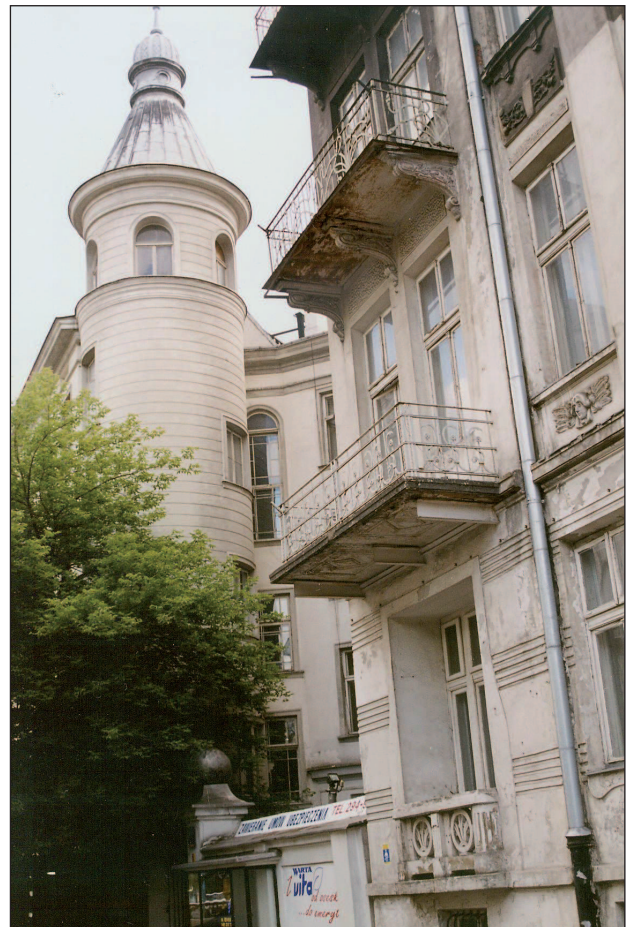
17. Balkony w kamienicy w alei Szucha 3. Fot. J. Roguska, 2000
 17. Balcony in the tenement house at 3 Aleja Szucha. Photo: J. Roguska, 2000

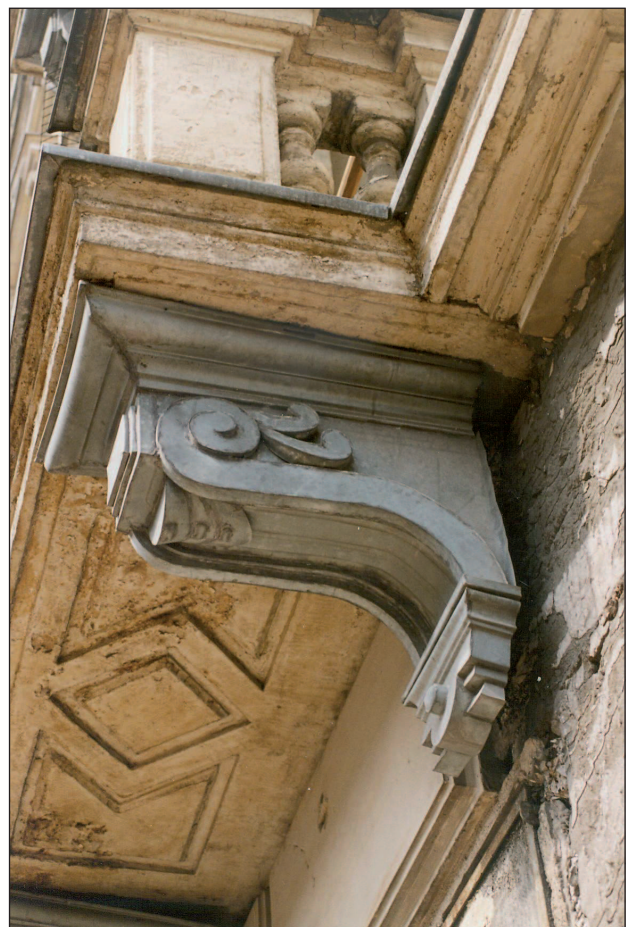
18. Wspornik balkonu w kamienicy przy ul. Marszałkowskiej 62. Fot. J. Roguska, 2004

18. Balcony's truss in the tenement house at 62 Marszałkowska St. Photo: J. Roguska, 2004

Formy i ornamentyka blaszanych „wsporników” bywały dostosowywane do odcieni stylowych kamienic. W kamienicach neorenesansowych, neobarokowych i eklektycznych formy blaszanych „wsporników” były mutacjami klasycznych wolutowych konsol, jak np. w kamienicy przy ul. Marszałkowskiej 62 z początku lat 80. XIX wieku, później dwukrotnie rozbudowanej i nadbudowanej, a po II wojnie światowej odbudowanej z uproszczeniem form fasady (il. 18). Rzadki przykład modelu blaszanego wspornika, w którym wyłoczono motyw gotycki („rybiego pęcherza”) znajduje się w kamienicy przy ul. Litewskiej 5 z 1898 r. (il. 19).

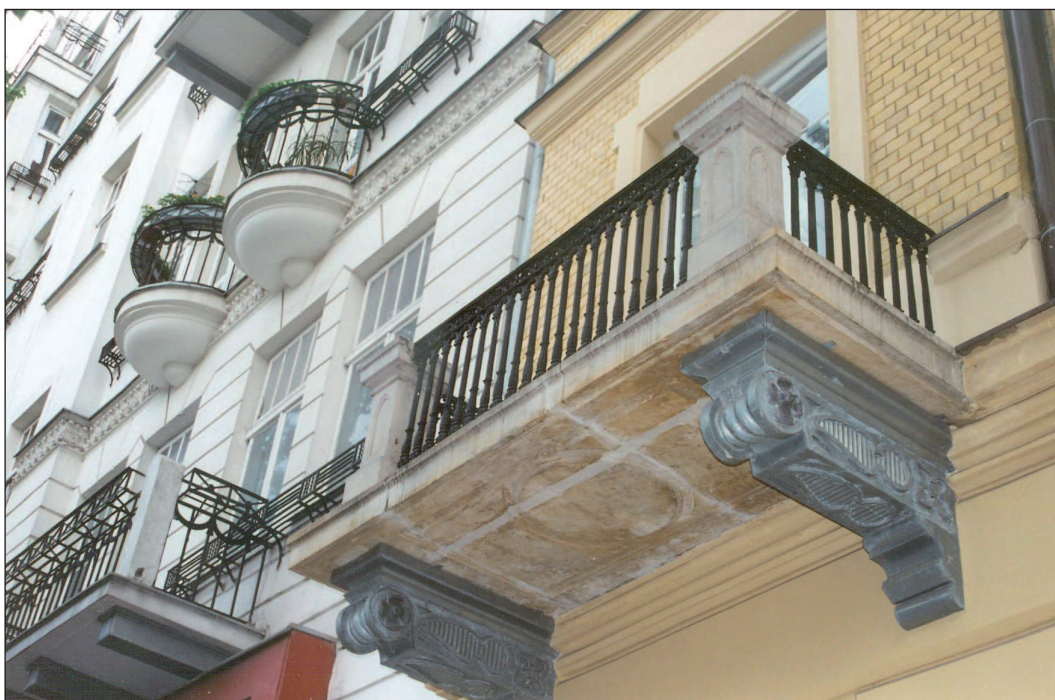
19. Balkon w kamienicy przy ul. Litewskiej 5. Fot. J. Roguska, 2004
 19. Balcony in the tenement house at 5 Litewska. Photo: J. Roguska, 2004

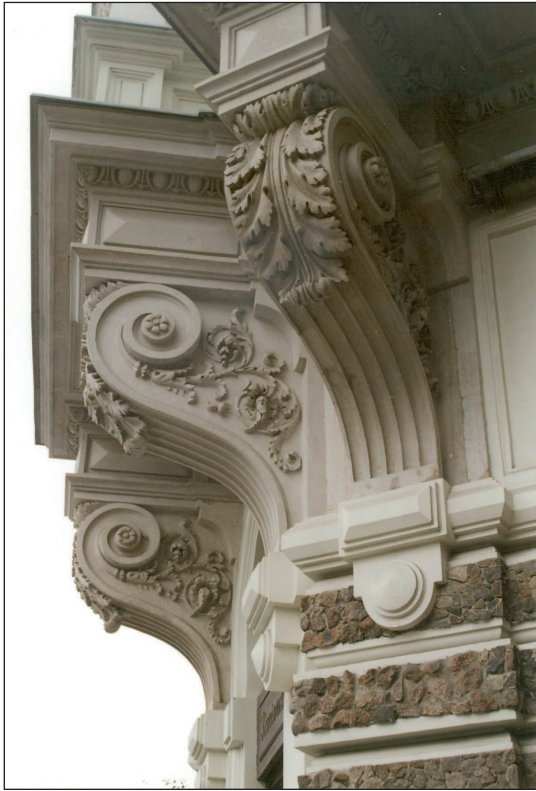
20. Wsporniki wykusza i balkonu w kamienicy przy zbiegu ulic Zgoda i Górskiego. Fot. J. Roguska, 1999
 20. Truss of the bay window and balcony in the tenement house at the crossroads of Zgoda and Górskiego Streets. Photo: J. Roguska, 1999

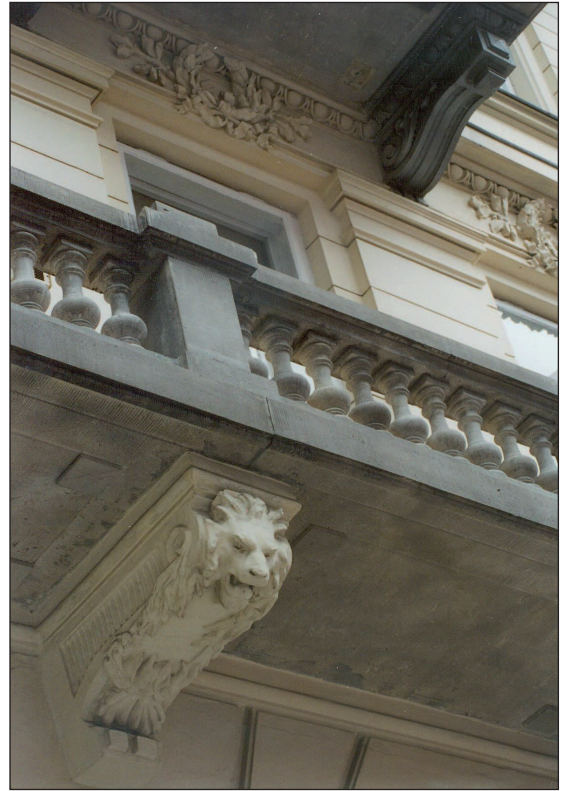
21. Wsporniki balkonów 1. i 2. piętra w kamienicy przy ul. Nowogrodzkiej 44. Fot. J. Roguska, 2004
 21. Truss of the balconies on first and second floors in the tenement house at 44 Nowogrodzka. Photo: J. Roguska, 2004

Przysłonięcie rzeczywistej konstrukcji żelaznej stanowiły też formy sztukatorskie, odlewy cementowe, sugerujące materiał kamienny. W kamienicach neorenesansowych, neobarokowych wspornikowe odlewy miały formy nawiązujące do klasycznych, wolutowych konsol, niekiedy z bogatą dekoracją motywami wici, liści i kwiatu akantu, jak w kamienicy Wedla przy zbiegu ulic Szpitalnej i Górskiego z 1893 r. wg projektu Franciszka Braumana (il. 20). W kamienicach eklektycznych z przełomu XIX i XX wieku spotkać można wyjątkowo zróżnicowane formy wsporników balkonowych, jak w kamienicy przy ul. Nowogrodzkiej 44 z 1903 roku (il. 21).

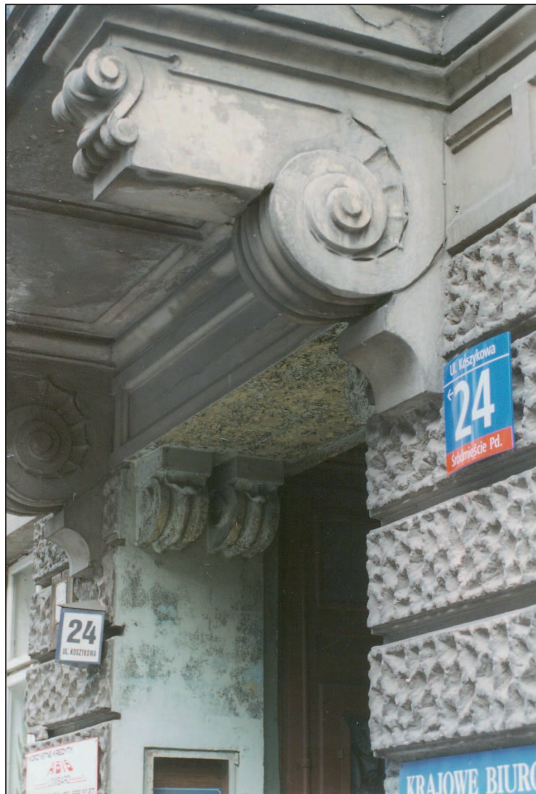
22. Wspornik balkonu nad wjazdem kamienicy przy ul. Koszykowej 24. Fot. J. Roguska, 2002
 22. Balcony's truss over the entrance to the tenement house at 24 Koszykowa St. Photo: J. Roguska, 2002

Secesja na początku XX wieku wprowadziła krzywolinijne modyfikacje do tradycyjnego wzoru konsoli i elementy dekoracyjne inspirowane światem natury, jak w podporach balkonów nad wjazdami bramnymi kamienicy przy ul. Koszykowej 24/ Mokotowskiej 37 z 1901 roku wg projektu Juliusza Dzierżanowskiego. Występuje tam przetworzony motyw geometrycznej spirali, zbliżony do swego pierwowzoru – muszli ślimaka (il. 22). W tej samej kamienicy występują na piętrach inne wsporniki, raczej historyzujące w kształcie. Późnosecesyjne i wczesnomodernistyczne wsporniki, jak i całe balkony około 1910 r. cechuje znaczne uproszczenie i zgeometryzowanie formy, np. w kamienicy przy ul. Lwowskiej 15 z lat 1911-12 (il. 23). W tym czasie płyty były już często związane z wewnętrznymi stropami, a potężne wsporniki udające kamień – tylko cementowymi atrapami, odlewami na wewnętrznym szkielecie z żelaznych elementów.

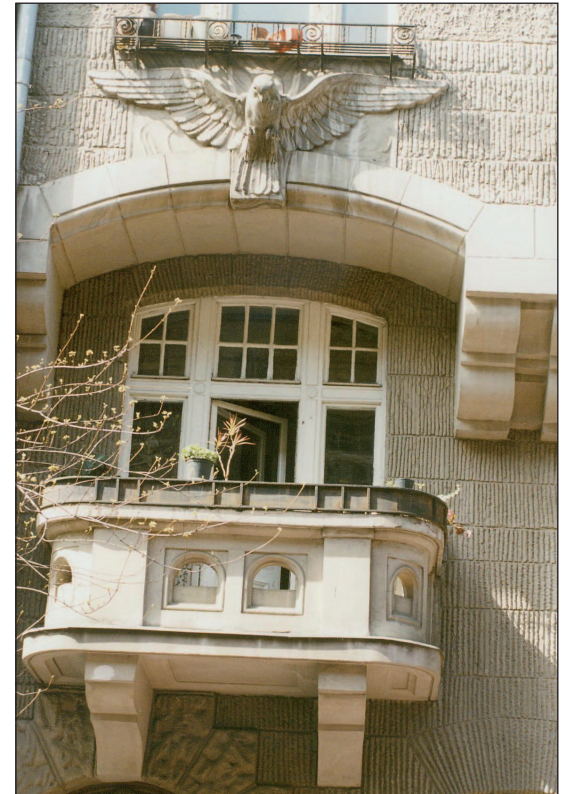
23. Balkon w kamienicy przy ul. Lwowskiej 15. Fot. J. Roguska 2002
 23. Balcony in the tenement house at 15 Lwowska St. Photo: J. Roguska, 2002
