4. Zagadnienia kompozycji i rozmieszczenia balkonów na fasadach kamienic

Jadwiga Roguska, prof. dr hab.
 Politechnika Warszawska Wydział Architektury
 Zakład Historii Architektury Powszechnej

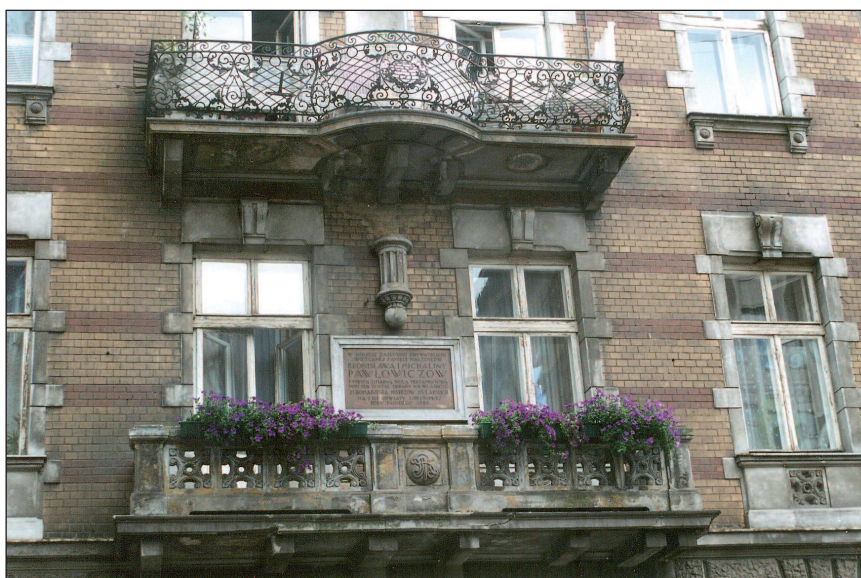
27. Balkony w kamienicy przy ul. Mokotowskiej 21. Fot. J. Roguska, 2004
27. Balcony in the tenement house at 21 Mokotowska St. Photo: J. Roguska, 2004

monogram inwestora, jak w kamienicy przy ul. Mokotowskiej 21 z 1896 r. wg projektu Teofila Dembskiego. Litera P w balustradzie drugiego piętra odnosi się tam do właściciela a zarazem przedsiębiorcy budowlanego Bronisława Pawłowicza (il. 27).

W nielicznych zachowanych neogotyckich kamienicach Warszawy występują balkony, w których operuje się motywami zaczerpniętymi z gotyku, jak w kamienicy przy ul. Marszałkowskiej 66 z lat 1893-94 wg projektu Stefana Szyllera (il. 28). W niezwykle zintensyfikowanej w stosunku do wcześniejszych dekad różnorodności balustrad w ostatnim dziesięcioleciu XIX i na początku XX wieku wyróżniały się bogactwem wzornictwa dwa rodzaje: balustrady żelazne oraz balustrady sztukatorskie i cementowe. Żelazne, wykonywane dla fasad przeważnie techniką ślusarską, w sposób zindywidualizowany, na poziomie zasługującym na miano artystycznego rzemiosła, miały na ogół całościowo pomyślane kompozycje dekoracji, symetryczne od frontu, rozpięte na słupkach skrajnych i środkowym, jak w kamienicy przy ul. Nowogrodzkiej 48 z 1897 r. (il. 29). Natomiast w balustradach z elementów odlewanych – cementowych dominowała powtarzalność, nie tylko w przypadku balustrad składanych z tralek, ale też w rozpowszechniających się od ostatniej dekady XIX w. balustradach z większych segmentów – odlewów, dekoracyjnie kształtowanych (il. 27, 28, 31).

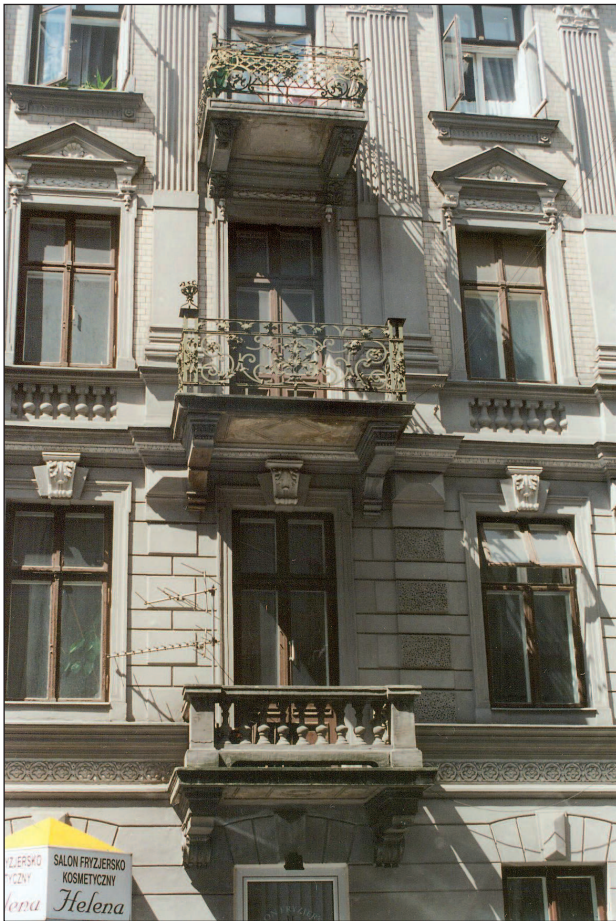
35. Balkony kamienicy przy ul. Wilczej 32. Fot. J. Roguska, 2002

różnych kondygnacjach, jak np. w kamienicy przy ul. Wilczej 32 z 1898 r. (il. 35), gdzie na 1. piętrze występuje balustrada tralkowa, na 2. – żelazna neobarokowa, a na 3. – jeszcze lżejsza nawiązująca do rokoka – z charakterystyczną „kratką regencyjną” bardzo modną u schyłku XIX w.

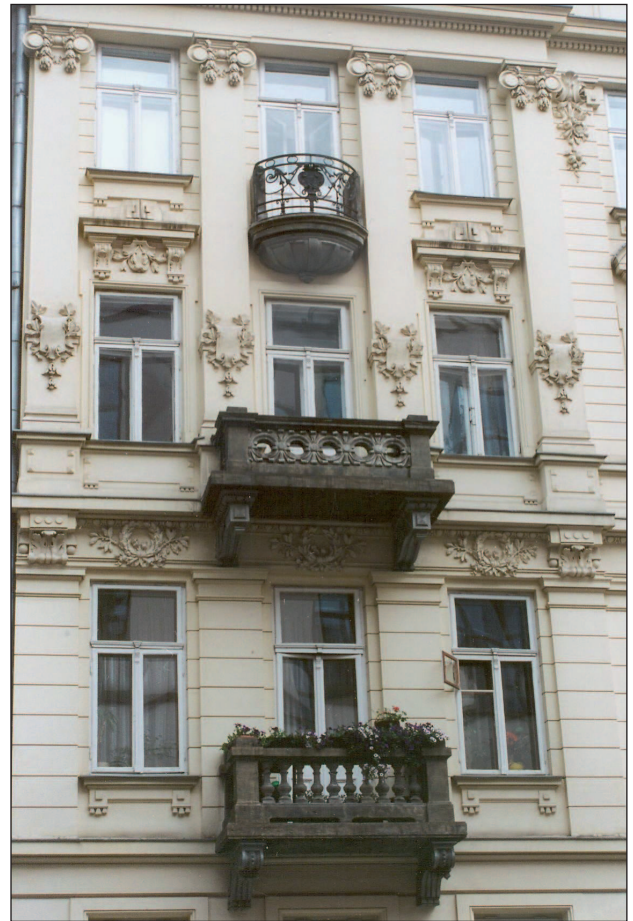
36. Balkony kamienicy przy ul. Nowogrodzkiej 44. Fot. J. Roguska, 2002

Tę samą zasadę można odnaleźć w sposobie kształtowania balkonów w pierwszej i drugiej dekadzie XX wieku, jak poświadcza to układ i formy balkonów w wielu kamienicach, np. przy ul. Nowogrodzkiej 44 z 1903 r. (il. 36) i Marszałkowskiej 6 z 1913-14 r. (il. 37).

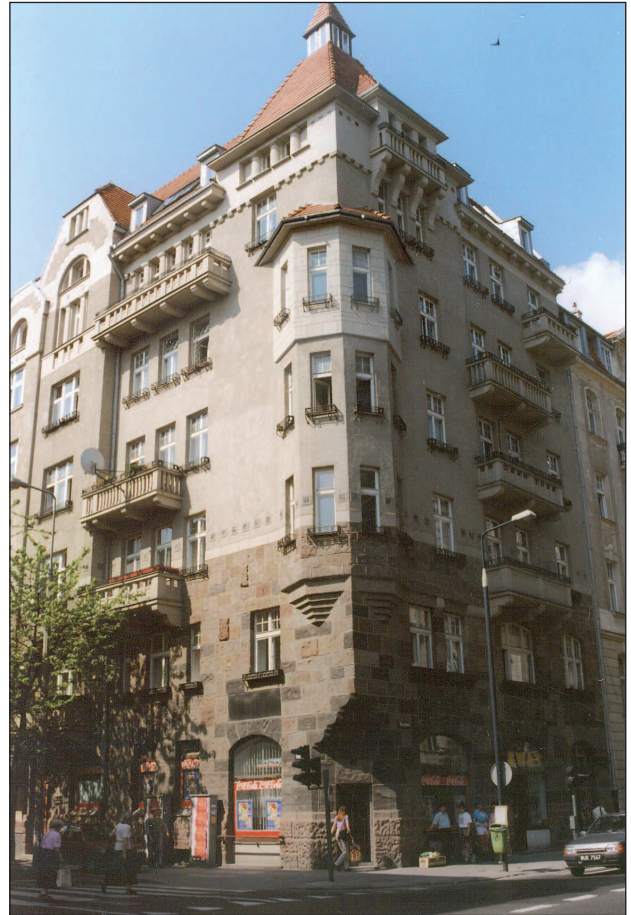
38. Kamienica przy ul. Lwowskiej 17. Fot. J. Roguska, 2004

Około połowy XIX wieku w 2-3 piętrowych kamienicach balkonów w ogóle nie było, a jeśli występowały, to głównie akcentowały one znaczenie pierwszego piętra, ówczesnego *piano nobile*. W późniejszych dekadach balkony wzbogaciły też wyższe piętra. Były różnie rozmieszczone w ramach fasady, ale dominowały kompozycje symetryczne. Dopiero w ostatniej dekadzie XIX wieku i na początku XX wieku w fasadach niezwiązanych z tradycją renesansu włoskiego, nawiązujących do gotyku, renesansu północnego, secesyjnych komponowanych malowniczo i nieregularnie, pojawiły się rozmieszczenia balkonów nierespektujące zasady symetrii. Zwłaszcza w kamienicach o usytuowaniu narożnym, jak w przypadku kamienicy przy ul. Lwowskiej 17 z 1911 r. (il. 38).

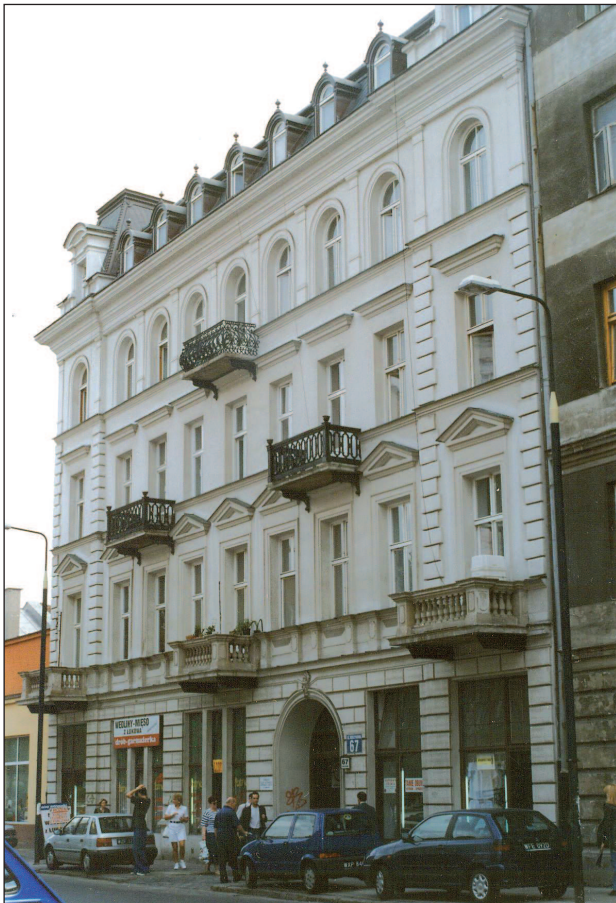
39. Fasada kamienicy przy ul. Koszykowej 67. Fot. J. Roguska, 2002

jak w kamienicy przy ul. Koszykowej 67 z 1896 r. (il. 39), lub odwrotnie. Te opisane wyżej, najczęściej występujące układy balkonów w fasadach, nie wyczerpują wielu innych jeszcze możliwości obserwowanych w warszawskich kamienicach.

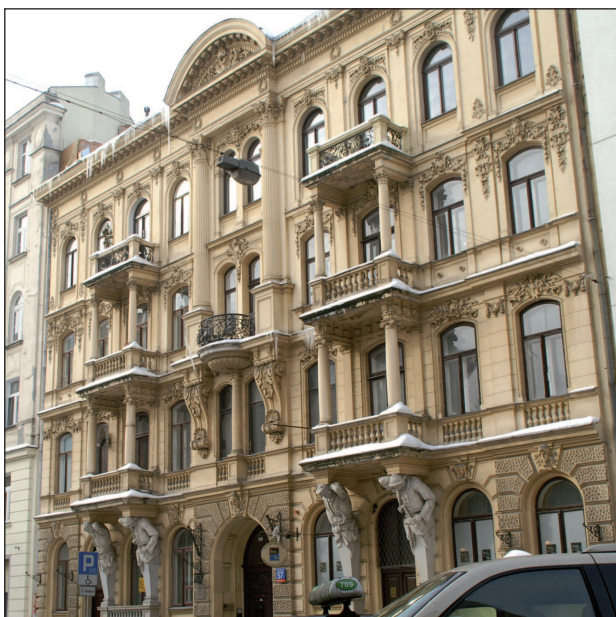
40. Fasada kamienicy przy ul. Mokotowskiej 57. Fot. J. Roguska, 2002

Na przełomie stuleci dość często pojawiły się balkony wsparte kariatydami i kolumnami ustawionymi na balkonach niższych kondygnacji, jak w kamienicy przy ul. Mokotowskiej 57 z 1901 r. (il. 40). W drugiej dekadzie XX wieku w późnosecesyjnych i wczesnomodernistycznych kamienicach balkony związane były już tylko prostokątnymi słupami zamiast kolumn. Tak powiązane balkony przybierały postać otwartych wykuszy z parapetami zamiast balustrad, jak w kamienicy przy ul. Lwowskiej 3 z 1911 r. (il.41).

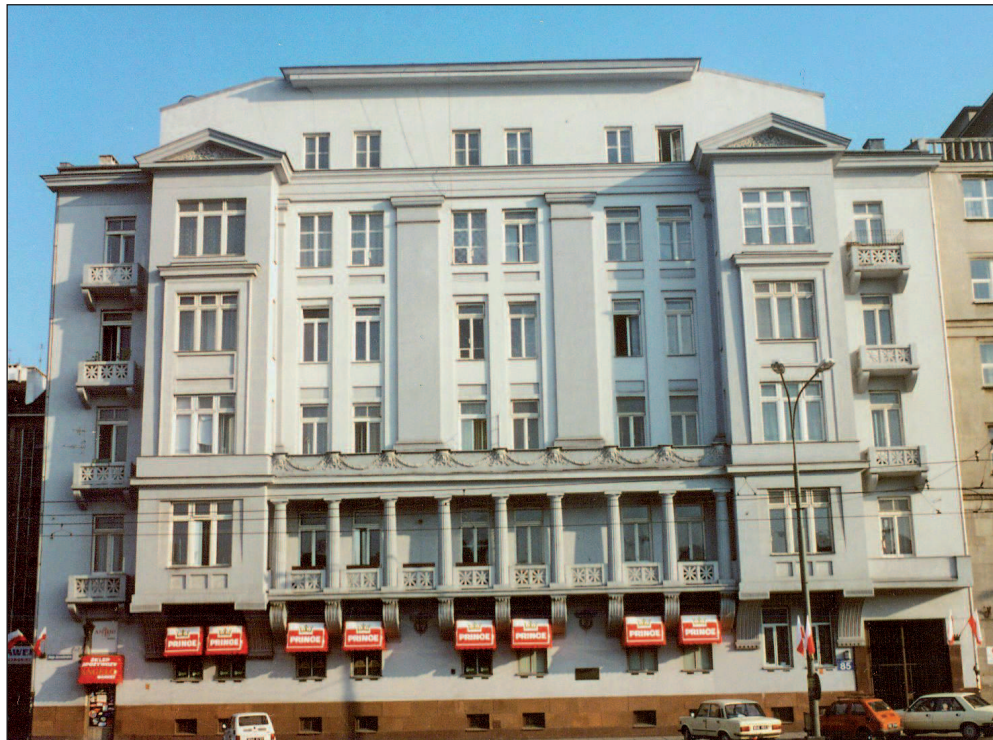
43. Fasada kamienicy w Al. Jerozolimskich 85. Fot. J. Roguska, 2002
 43. Facade of the tenement house at 85 Al. Jerozolimskie 85. Photo: J. Roguska, 2002

Około 1912 r. oryginalną odmianą długich balkonów były balkony rozpięte na wysokości 1. piętra między wykuszami lub ryzalitami fasady, z kolumnadą podtrzymującą balkon 2. piętra, tworzące rodzaj werandy, jak w kamienicy w Alejach Jerozolimskich 85 z 1912 r. (il. 43), przy ul. Emilii Plater 25 (ok. 1912), Żurawiej 24 (1912) i w niezachowanej kamienicy przy ul. Służewskiej 5.

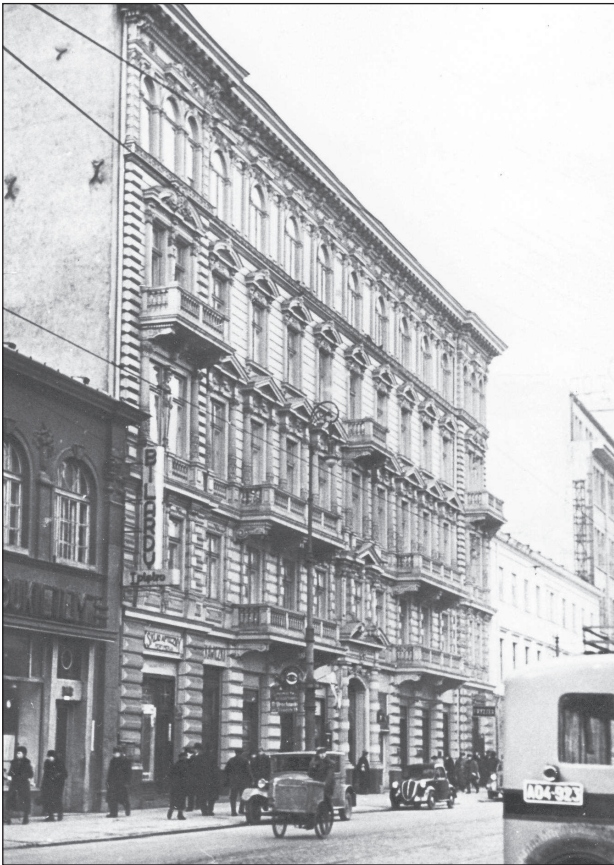
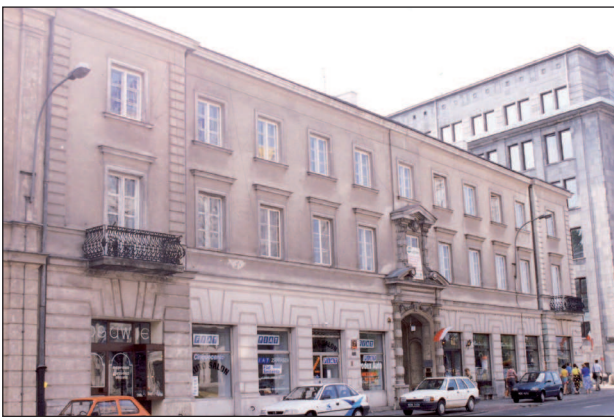
44. Kamienica przy ul. Nowy Świat 7, czteropiętrowa. Stan w 1938 r. APW. Referat Gabarytów
 44. Tenement house at 7 Nowy Świat, four floors. State of 1938 APW. Referat Gabarytów

towano, na miejscu zniszczonych, balkony „z odzysku”, wyciągnięte z ruin, zwłaszcza żeliwne lub montowano nowe produkowane wg wzorów z epoki. W Warszawie mamy do czynienia często z występowaniem „historycznych” balkonów na nieoryginalnym miejscu, fałszujących historyczny obraz fasady (il. 44, 44a). W eksploracji badawczej tej tematyki i w pracach konserwatorskich fakt ten musi być brany pod uwagę.
